Teknisk

meddelelse

Nr. 04 / 22.11.2006

Skinnebrud og andre fejl

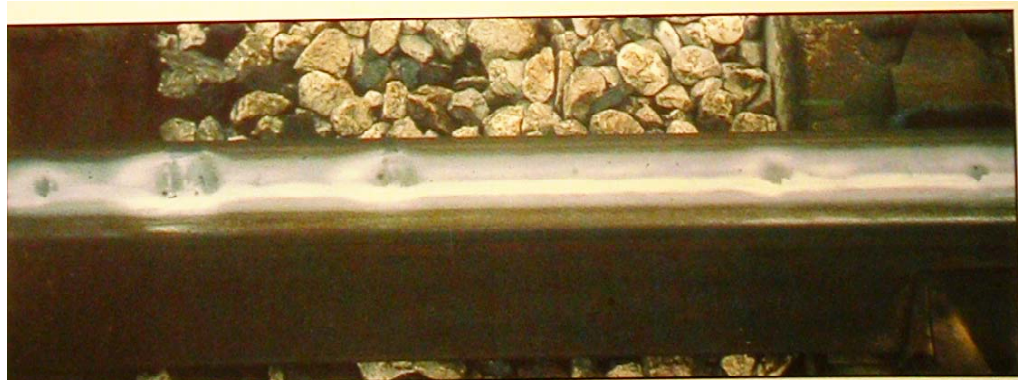
Fejlen forekommer oftest på ret spor og fortrinsvis på højhastighedsbaner. Skinnepletter optræder som mørke pletter sammen med fine revner i centrum af kontaktbåndet på kørefladen. De mørke felter indikerer en lokal nedsænkning af kørefladen på indtil 1,6mm. Revnerne ligger med en vinkel på ca. 45° i forhold til trafikretningen og med en vinkel på ca. 10 – 15° i forhold til skinnens køreflade. Efter at have nået en lodret dybde på 3 – 5mm, kan revnerne bøje af og vokse vertikalt og forårsage tværbrud.

Det antages, at de høje traktionskræfter fra højhastighedstog (>160km/t), med flere trækkende aksler spiller en afgørende rolle for udviklingen af skinnepletter.

Alvorlig skinnepletter, med ”åndehul” til overflade

Skinnepletter med små og tynde revner ved eller i nærheden af kørekanten skal kontrolleres med ultralyd.

Tværrevne (nyrebrud) ≥ 20 mm	Fejlgruppe 0.
Tværrevne på mellem 10 og 20 mm	Fejlgruppe 1
Tværrevne mindre end 10 mm	Fejlgruppe 2
Lette pletter uden detekterbare tværfejl	Fejlgruppe 3

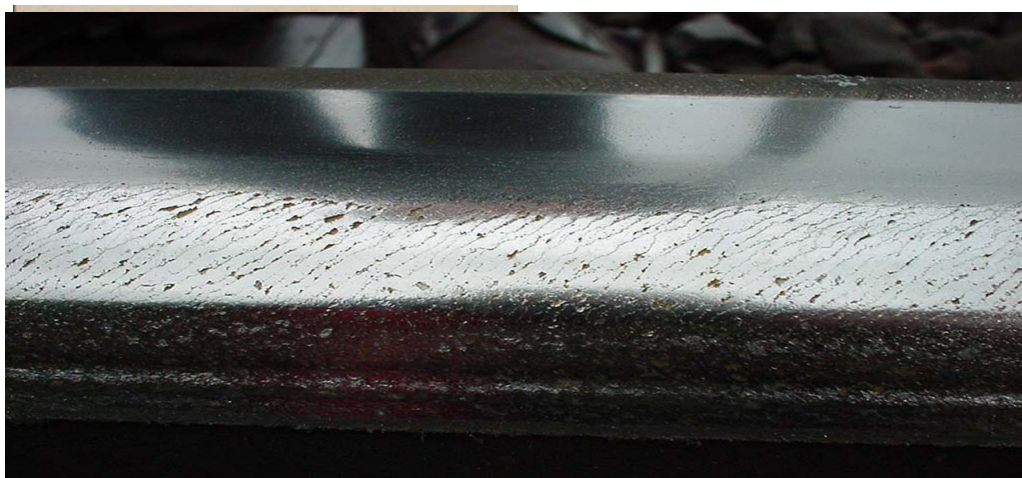
Kørekantsrevner er fine overfladerevner forårsaget af materialeflydning under høje kontaktpændinger. Revnerne optræder på kørekanten på den ydreskinne i kurver med 1 – 5 mm afstand mellem revnerne. Revnerne vil, hvis de udvikler sig, medføre opflisninger og afskalninger på kørekanten (spalling). I mange tilfælde vil slidtage dog holde revnerne i skak. I sjældne tilfælde udvikler revnerne sig til tværbrud (Hatfieldulykken).

Kørekantsrevner på hovedhærdede skinner

På blødere stålqualiteter ligger revnerne med større afstand, og de kan blive ret lange.

Tværrevne (nyrebrud) ≥ 20 mm	Fejlgruppe 0.
Tværrevne på mellem 10 og 20 mm	Fejlgruppe 1
Tværrevne mindre end 10 mm Revner uden eller med små afskalninger	Fejlgruppe 2
Revner uden eller med små afskalninger	Fejlgruppe 3

Skinner med kørekantsrevner, men uden tværrevner kan levetidsforlænges med et skinneslibningsprogram

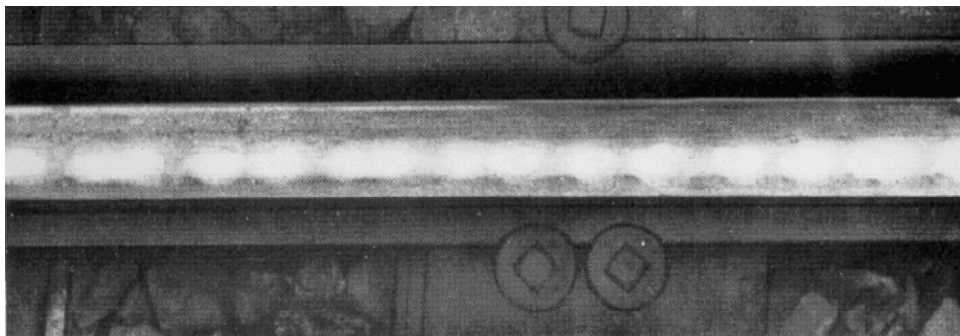
5.1 Rifler og bølger.

Rifler og bølger meldes til eventuelt skinneslibning.
