Teknisk Drift, (Sikring)

Nr. 29/ 28.06.2011 **SB**

Kortslutning i sporskiftedrev type DSB 1994.

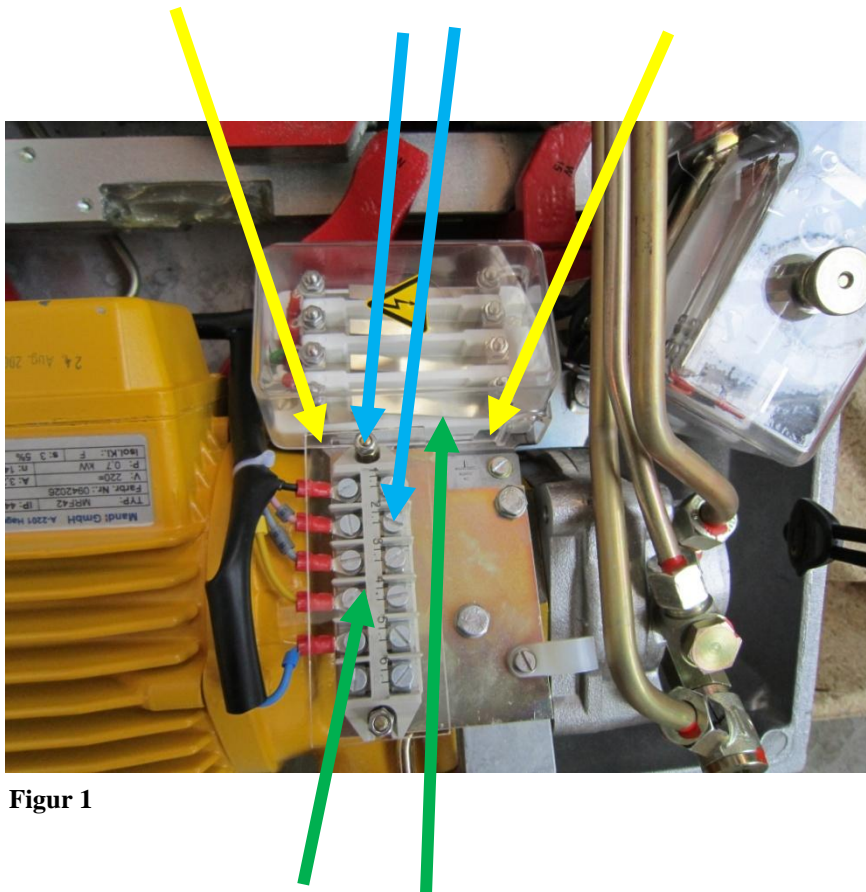
**Figur 1**

I de seneste måneder har der været nogle tilfælde af kortslutninger i sporskiftedrev type DSB 1994. Grunden til dette skyldes at der i forbindelse med fejlretning eller vedligehold er tabt møtrikker eller skruer ned i klemrækken gennem de 2 huller under afbryderen. Disse har forårsaget kortslutningen (se figur 1 og 2).

I forbindelse med det næste eftersyn eller fejlretning skal hullerne (gule pile figur 1) fyldes med syrefri silikone. Derved undgås at skruer, møtrikker eller lignende (blå pile figur 1) falder ned i disse huller.

Denne Tekniske Meddelelse er gældende for klemrækken og afbryderen (grønne pile figur 1) i sporskiftedrev type DSB 1994.

For at forhindre at denne type fejl opstår fremover, skal hullerne fyldes med syrefri silikone. Dette kan gøres enten under fejlretning, ved det næste eftersyn eller i forbindelse med reparation af drevet på værksted.

Inden sporskiftedrev type DSB 1994 sendes fra værksted til varelager skal det fremover kontrolleres at om hullerne er lukket med syrefri silikone. Hvis ikke, skal dette gøres (gule pile figur 1)
